## COMUNE DI BOARA PISANI

### LAVORI DI ADEGUAMENTO E MIGLIORAMENTO STRUTTURALE DELL'EDIFICIO SCOLASTICO

#### PROGETTO DEFINITIVO -ESECUTIVO

#### RELAZIONE SPECIALISTICA

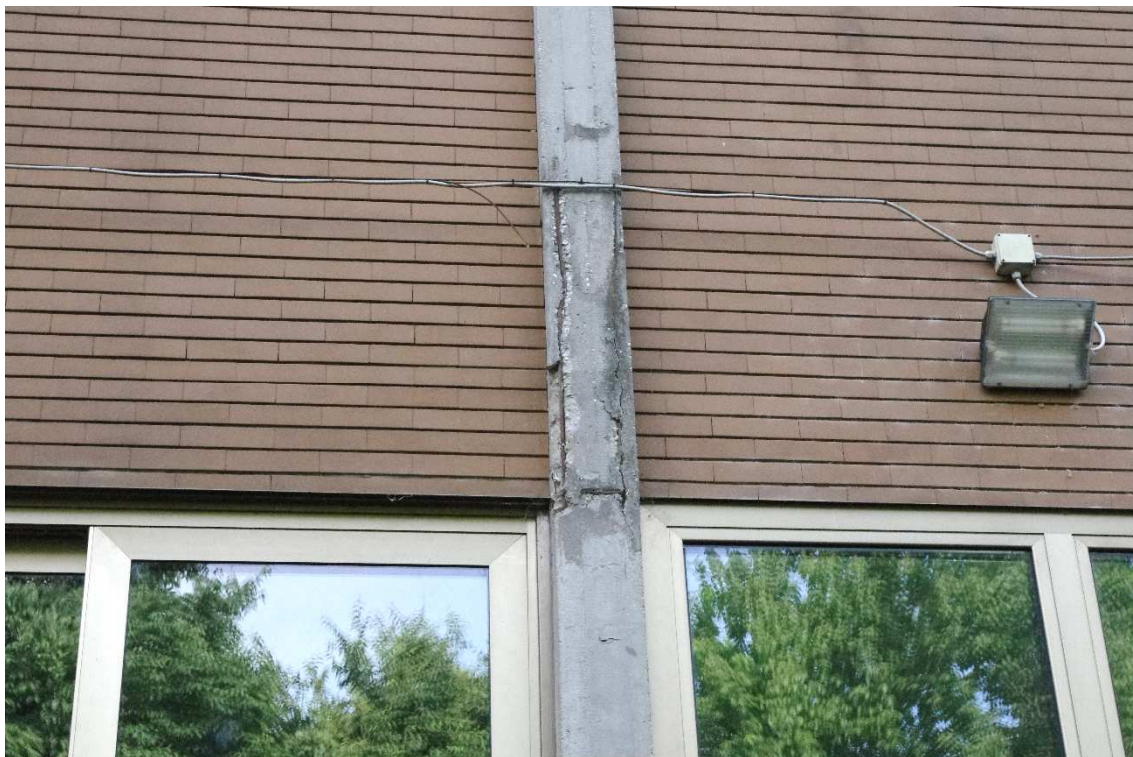
Vari elementi in calcestruzzo armato presentano fenomeni di distacco del copriferro, oltre che presenza di ruggine dei ferri di armatura. Tale fenomeno è ben visibile e riscontrabile in alcune porzioni, ma potrebbe essere latente in altre. Con l'esecuzione dei lavori si andrà quindi a saggiare in vari punti gli elementi per capire se sono presenti zone in cui il fenomeno non è visibile esternamente e si andrà ad intervenire anche su di esse.

Particolare pilastro facciata est

- Controllo accurato di tutti gli elementi in calcestruzzo presenti con disaggio delle porzioni che risultano fessurate, in fase di distacco, poco resistenti o sfarinanti. Rimozione completa di tutto ciò che non è perfettamente sano;
- Spazzolatura/sabbatura e pulizia accurata dei supporti e dei ferri di armatura;
- Intervento di passivazione sui ferri di armatura per bloccare i fenomeni corrosivi in atto (boiaca cementizia protettiva);
- Applicazione di idoneo aggrappante e rasatura con idonea malta tissotropica strutturale classe R3 secondo UNI EN 1504-3;
- Verniciatura protettiva contro la carbonatazione, traspirante al passaggio del vapore, ma impermeabile all'acqua e all'anidride carbonica, a base di resine acriliche in solvente. Il trattamento protettivo verrà applicato sul sottofondo pulito ed asciutto mediante pennello, rullo o spruzzo in almeno due mani.

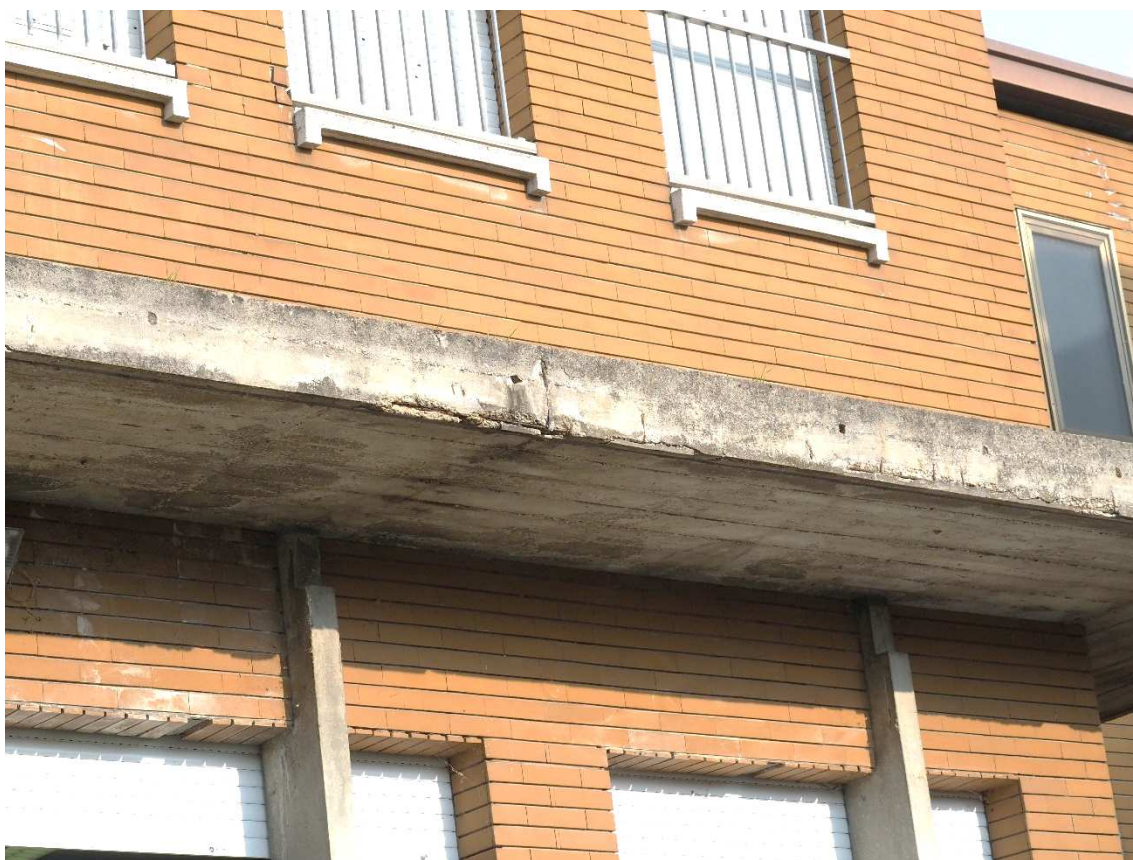
Pensilina facciata ovest

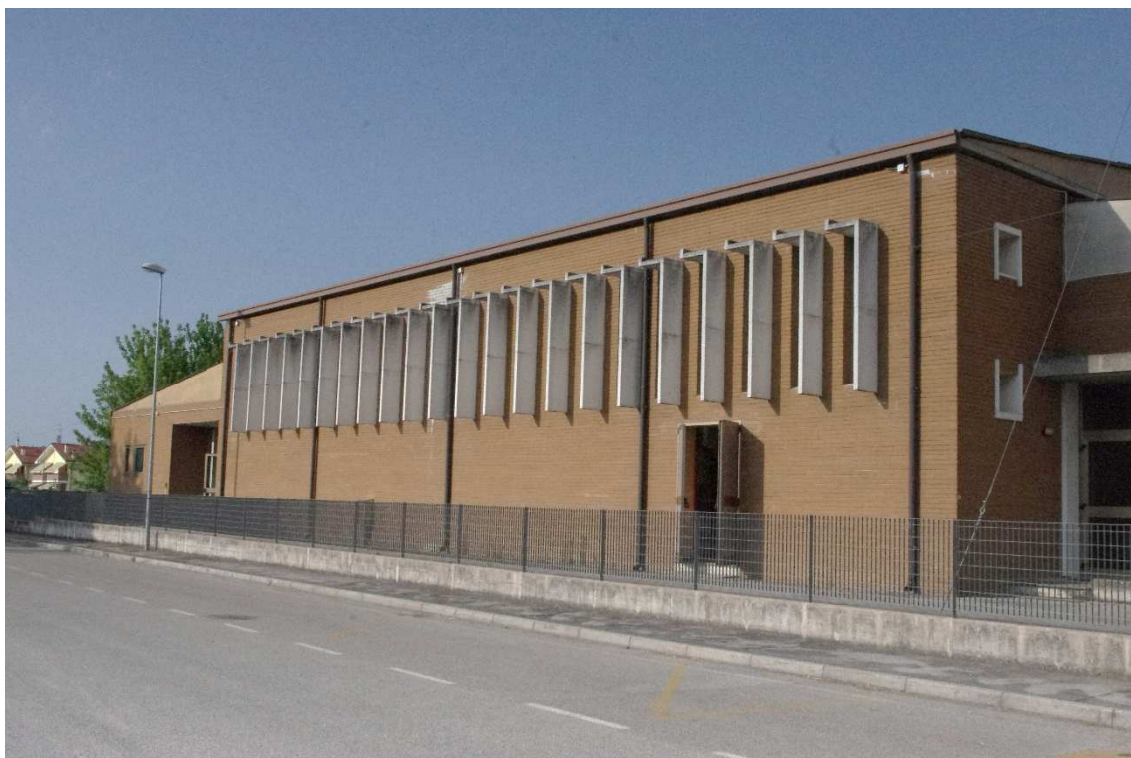
Le finestre del locale palestra e dei locali della facciata sud presentano delle cornici in cemento bianco con sporgenza dalla muratura variabile da circa 10 a 25 cm. Gli elementi risultano in vari casi non saldamente collegati alla muratura per cui, in caso di sisma, potrebbero ribaltarsi verso l'esterno. Si prevede quindi il bloccaggio in due punti per ogni lastra alla muratura, utilizzando barre filettate di diametro 8 mm in acciaio inossidabile, inserite nella muratura per la lunghezza minima di 10 cm, all'interno di un foro di 12 mm adeguatamente pulito e nel quale si sarà inserita la bussola retinata e resina.

Cornici delle finestre della palestra

Il foro nella muratura e nel pennello di cemento verrà pulito accuratamente mediante soffiatura e scovoli natura. La barra verrà inghisata nella muratura per la lunghezza di 10 centimetri, con inserimento nel foro di opportuna bussola retinata e resina vinilestere. Ad avvenuto indurimento della resina si bloccherà la piastra con rondella e dado in acciaio inossidabile A4 con taglio della sporgenza della barra a filo del dado.

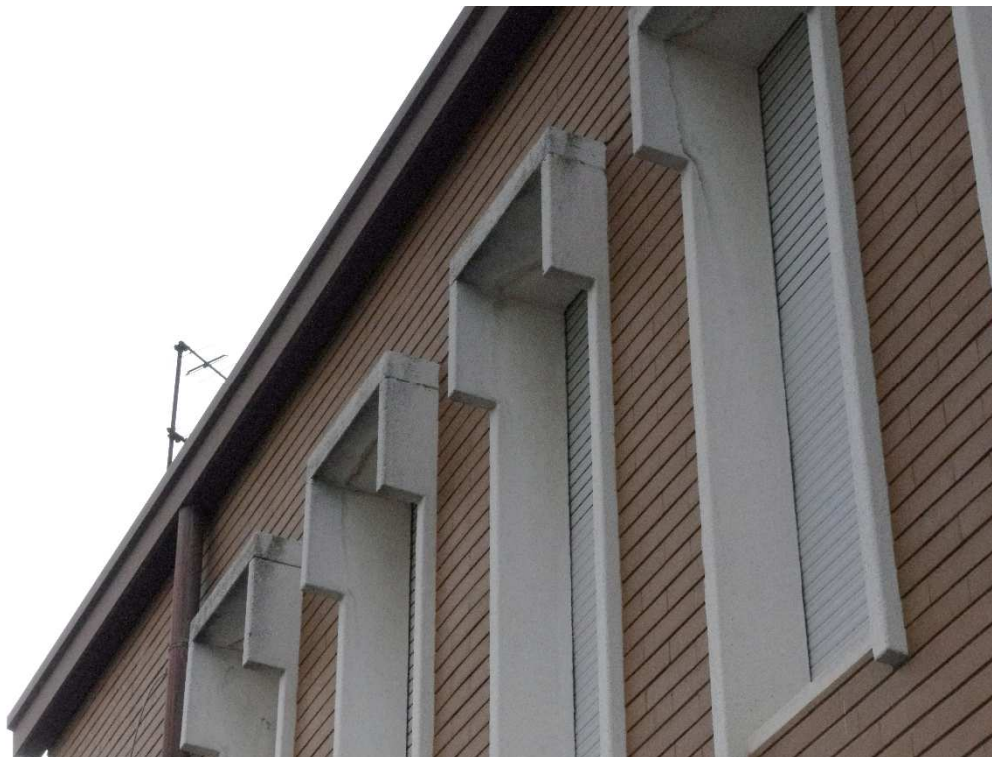
Particolare cornici finestre sopra l'ingresso della scuola primaria

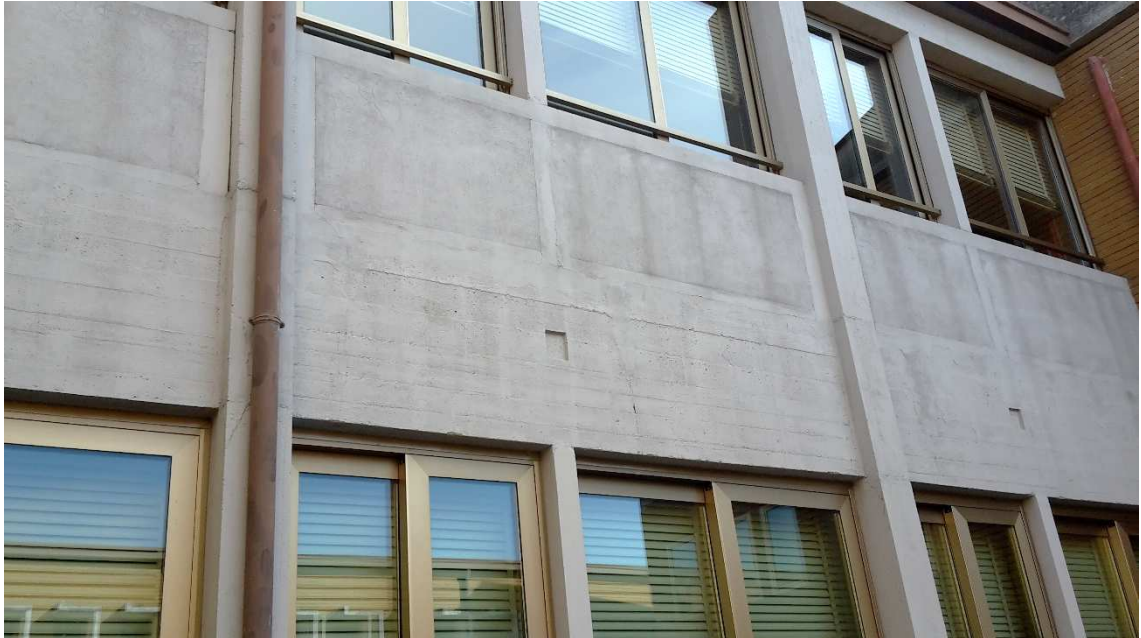
In corrispondenza dei corridoi al piano terra ed al primo piano si è riscontrato un fenomeno di distacco dei pannelli murari presenti verso il cortile interno. Tali pannelli di spessore 15 cm presentano delle fessure in corrispondenza del collegamento degli elementi in calcestruzzo laterali e superiori; in alcuni casi risultano completamente scollegati e possono essere mossi con una semplice pressione della mano. In caso di sisma potrebbero ribaltarsi.

Pannelli murari in corrispondenza del corridoio

Si prevede perciò la cucitura della muratura di tamponamento lungo i lati e superiormente agli elementi in calcestruzzo mediante:

- l'esecuzione foratura in diagonale con punta diametro di 10 millimetri per una lunghezza circa di 20 centimetri, ad interasse di 30 centimetri;
- pulizia del foro mediante soffiatura;
- Inserimento di resina vinilestere e barra in acciaio B450C  $\Phi$  8 millimetri.

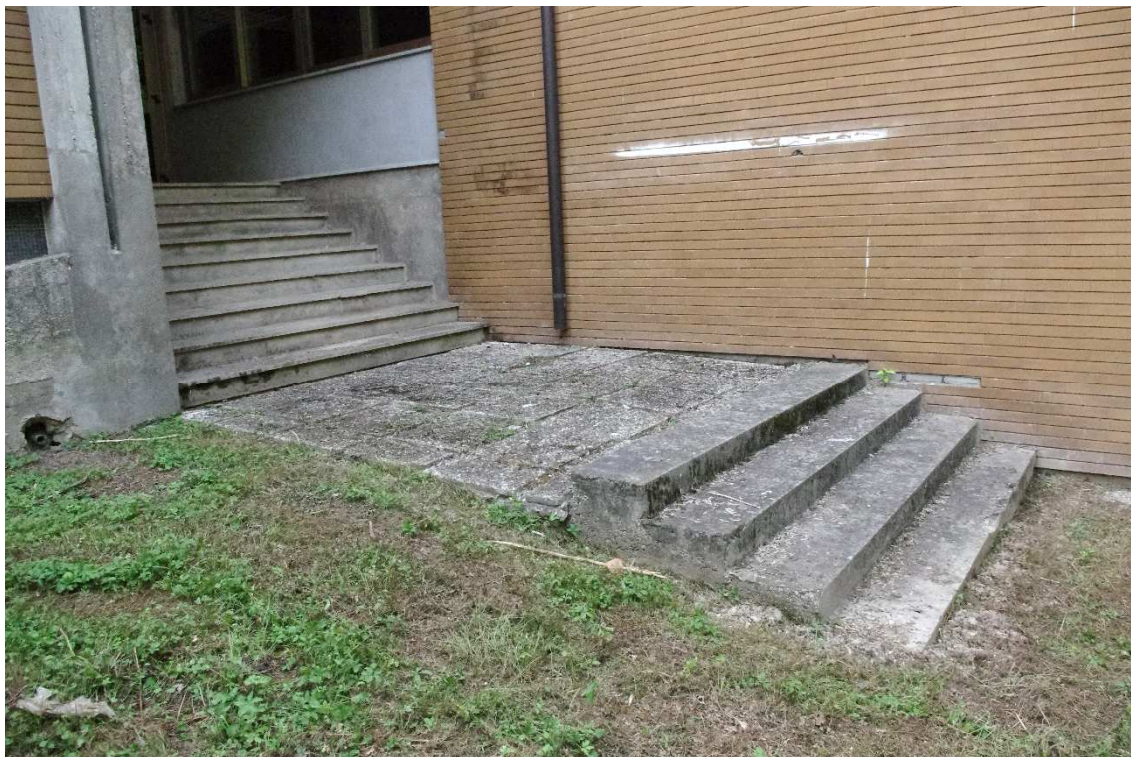
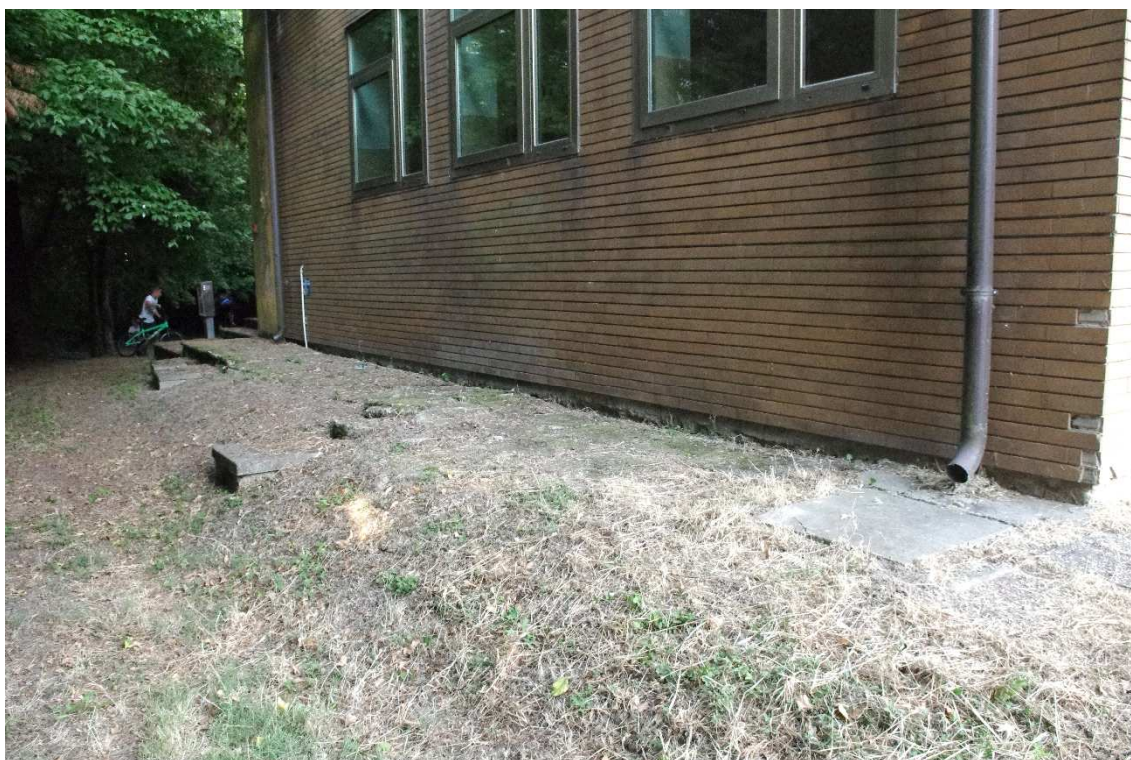
La zona nord del fabbricato presenta marciapiedi posizionati a diverse quote, per seguire la pendenza del terreno. In vari punti sono presenti avvallamenti e disconnessioni che accentuano il dilavamento da parte delle acque meteoriche, aggravando quindi la situazione.

Particolare del dissesto della pavimentazione esterna

Si prevede perciò di demolire i marciapiedi esistenti, per poter andare a realizzare una nuova soletta in cls, ancorata alla muratura nei tratti più critici, La soletta sarà poi completata con una nuova pavimentazione antigeliva ed antisdrucchiolo.

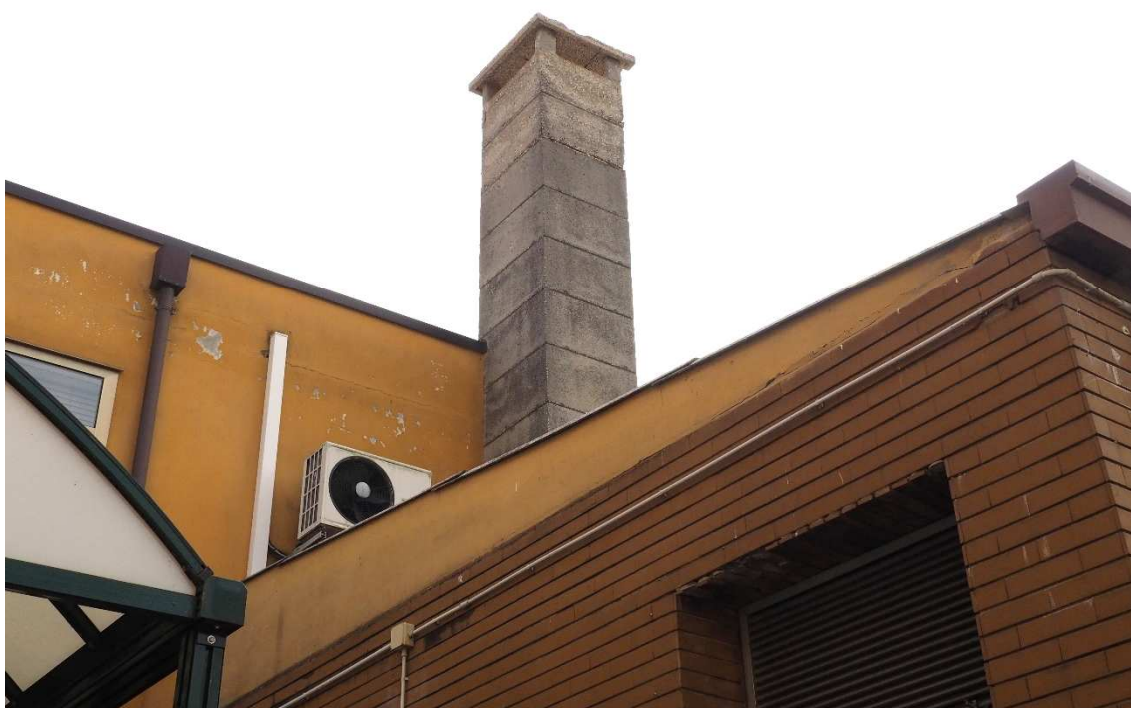
La centrale termica presenta una canna fumaria realizzata in elementi di calcestruzzo, che risultano non sufficientemente ancorati al sottostante solaio e danneggiati dagli agenti atmosferici. In caso di sisma potrebbero quindi crollare con i conseguenti rischi per le persone che si trovassero nell'area.

Canna fumaria della centrale termica

Si prevede la demolizione completa della struttura e la sostituzione con una nuova canna fumaria in acciaio inossidabile, opportunamente coibentata ed ancorata alla muratura e controventata con funi in acciaio.

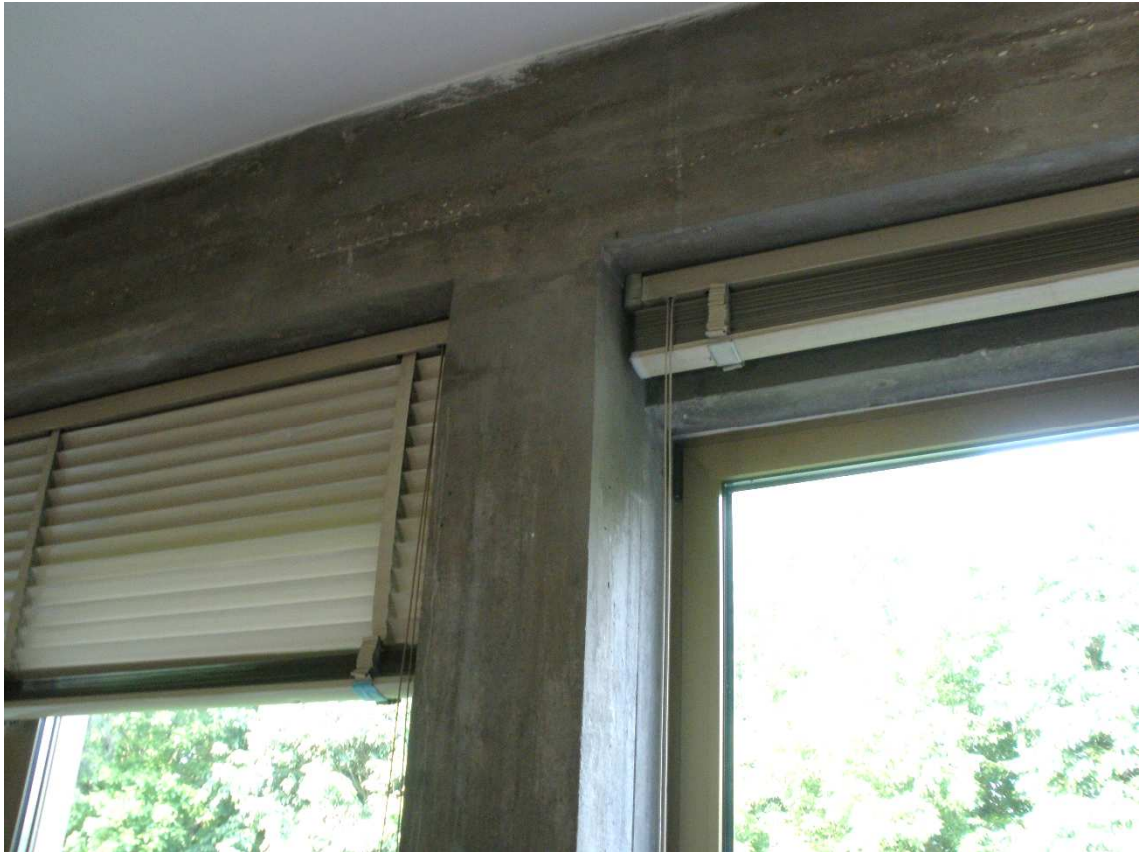
Al fine dell'ottenimento del certificato di prevenzione incendi si rende necessario eseguire alcuni interventi di carattere strutturale sull'edificio. In particolare occorre garantire un grado di resistenza al fuoco superiore ad EI 60 di tutte le strutture. In vari punti sono però presenti elementi verticali ed orizzontali in calcestruzzo armato a vista, che non presentano il copriferro necessario a garantire la resistenza al fuoco prevista. Si andrà quindi a placcare tutti i pilastri e le travi rivestendoli con lastre in silicati e solfati di calcio di spessore 12,7 mm. Le lastre

Particolari elementi in cls a vista

Le lastre saranno applicate con fissaggi meccanici al supporto e si completerà l'opera stuccando i pannelli con uno stucco a base di gesso applicato con nastro in rete o nastro in fibra di vetro e tinteggiando i locali.
